道総研建築研究本部

研究・活動報告 10

胆振東部地震の初動調査

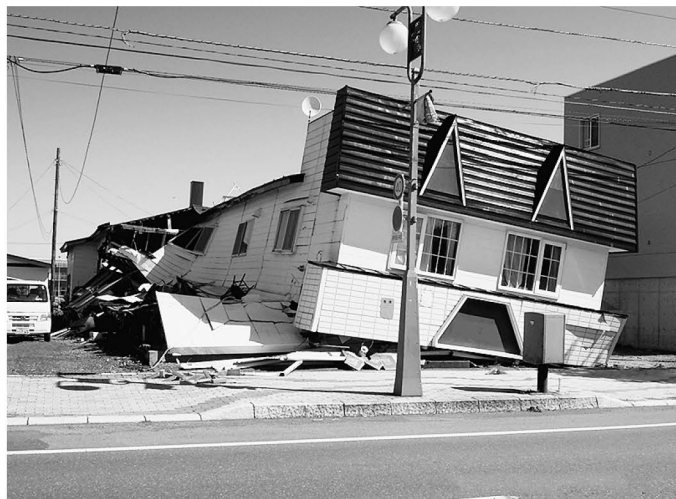
でき、本稿では建物の被害について報告します。現地の被害状況は、比較的新しい低層の住宅など比べ、老朽化した建物の被害が顕著でした。店舗部分は通りに面して店の入り口や商品陳列の大きな窓などがあり、耐震性の高い壁が極端に少ない平面となる傾向があります。逆に通りの裏側は住宅が併設されることが多く、間取りの関係で壁が比較的多くなりま

また、倒壊した建物の柱や梁など主要な部材を観察すると、木材自体が腐朽や虫害により著しく劣化している例を多く確認しました。建物を支える柱や梁、筋交いなどの木材が漏水や壁内の結露などで劣化・損傷すると、本来の強度を大きく欠き揺れに耐えられなくなりま

被害顕著な店舗併用住宅

倒壊
むかわ町中央通りの建物

2016年の熊本地震では比較的新しい建物も損壊しています。1981年以降に建築された建物は耐震性があると言われていますが、補修や改修の機会を捉えて耐震診断などを実施し、安全性の確認や、必要であれば耐震性の強化を図っていくことが望ましいと考えられ、当本部としても適切な情報発信に努めていく所存です。
